OIL CANNING – (OIL CAN) / ENLATADO DE ACEITE (ACEITERA)

El oil canning, puede definirse como ondulación visible en las áreas planas del revestimiento metálico de una aeronave. En términos técnicos, se hace referencia al “oil canning” como un pandeo elástico (más conocido como “stress wrinkling” arrugas de estrés). Puede ocurrir en cualquier tipo de lámina de metal: acero, aluminio, zinc o cobre.

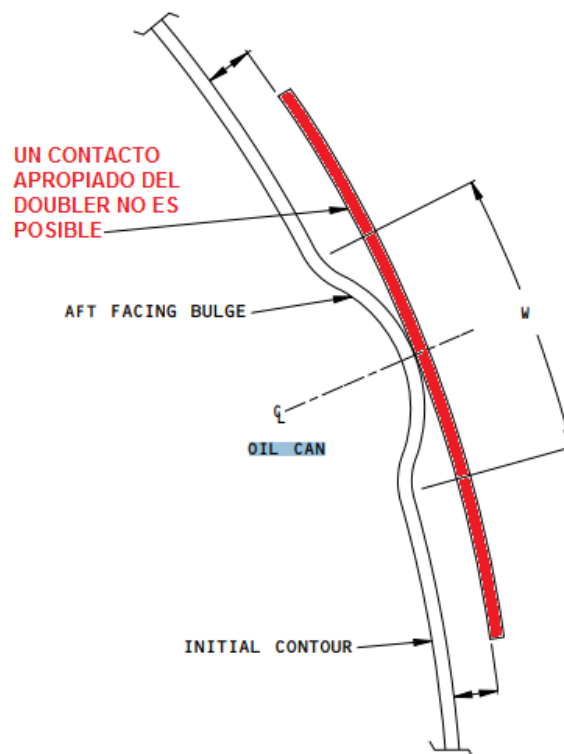
Ilustración 1, Reparación por refuerzo NO POSIBLE

Su reparación puede hacerse por la simple adición de refuerzos, ángulos de compresión (STTIFENERS) o hasta cortando la porción de área con daño, si este no posibilita un apropiado contacto plano entre las caras del miembro a reparar y el miembro reparador.

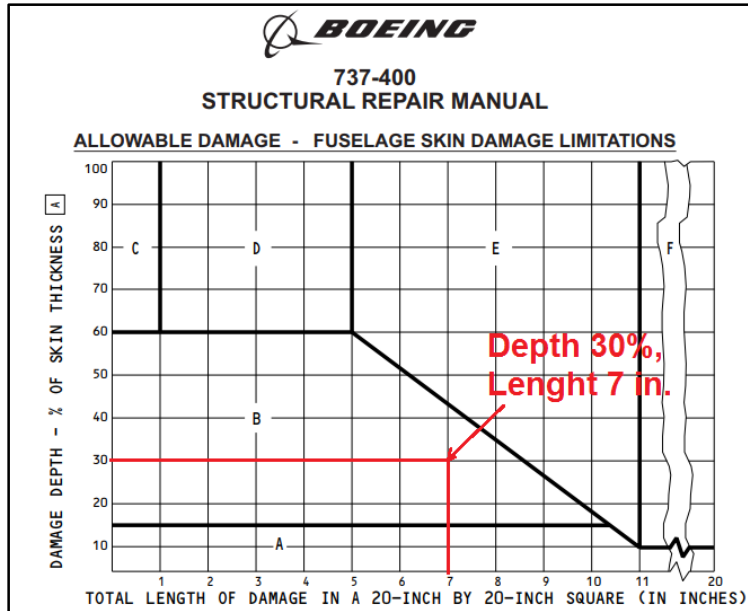
Ilustración 2, Ejemplo de daño para una aeronave BOEING-737

CHART AREA	DAMAGE TREATMENT	ALLOWABLE AIRPLANE OPERATIONS
A	REFER TO ALLOWABLE DAMAGE 1 FOR CLEANUP OF DAMAGE. [E]	NO RESTRICTIONS
B	REFER TO ALLOWABLE DAMAGE 1 FOR CLEANUP OF DAMAGE.	LIMITED TO 50 HOURS OF FLIGHT INCLUDING REVENUE FLIGHTS. NO RESTRICTIONS WHEN REPAIRED WITH PERMANENT REPAIR.

Los manuales de las aeronaves pueden incluir esquemas o graficos que muestran la relación de espesor de lámina versus la deformación permisible, lo importante es conocer:

- Entre mas delgado el espesor del material mas deformación permisible.
- A mayor espesor del material, mayor sera la carga para deformarlo.
- Entre mas profundidad tenga la deformación mayor será el área requerida deformada para no formar un concentrador de esfuerzo.

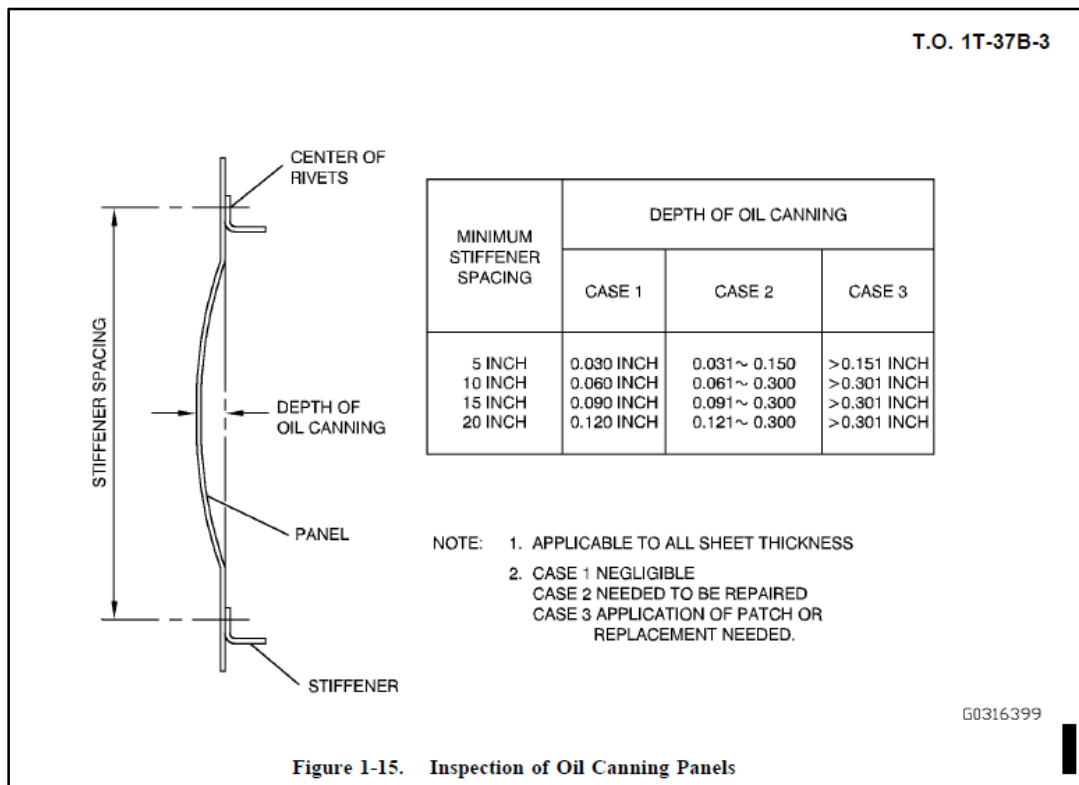
Ilustración 3, Ejemplo Cessna 318 (T-37) para daño permisible por DENT u OIL CANNING en piel del fuselaje

Figure 1-15. Inspection of Oil Canning Panels
